НЕКОТОРЫЕ АСПЕКТЫ АНТРОПОГЕННОЙ ТРАНСФОРМАЦИИ ПРИБРЕЖНО-ВОДНОЙ ФЛОРЫ И РАСТИТЕЛЬНОСТИ НЕКОТОРЫХ МАЛЫХ РЕК ЮГА МОЛДОВЫ

SOME ASPECTS OF ANTHROPOGENIC TRANSFORMATION COASTAL – AQUATIC FLORA AND VEGETATION OF SOME SMALL RIVERS IN THE SOUTH MOLDOVA

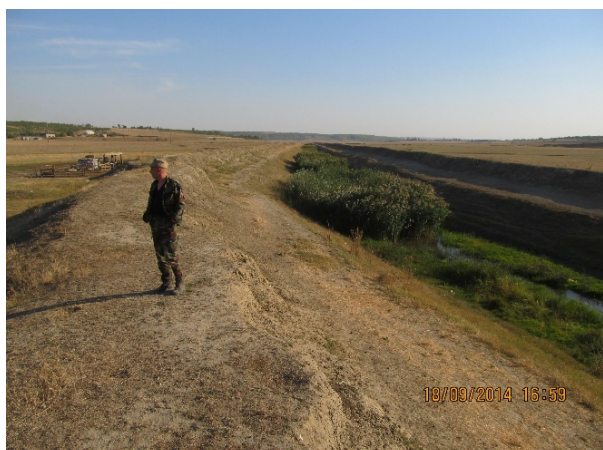
Когылник, ниже г. Комрат. Противопаводковый вал и перепад высот поймы (слева) и зарегулированной реки (справа)

3. Выпрямленные и углубленные русла, зачастую огражденные противопаводковыми валами, не позволяющими разливаться рекам в сезон половодья и тем самым поддерживать водный баланс пойм, обеспечивать расселение пойменных земель, поддерживать влаголюбивую пойменную растительность.

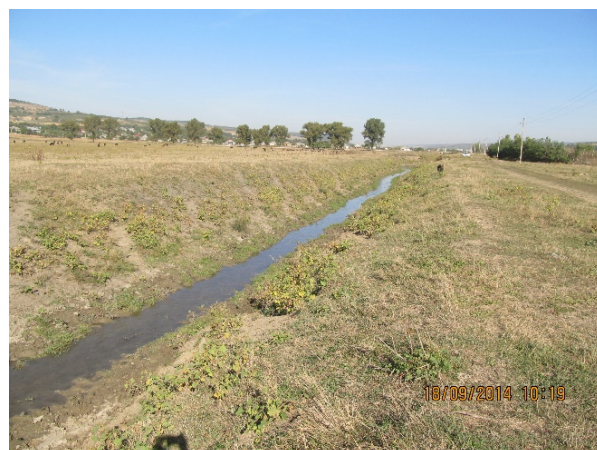
Когылник, Логанешть, спрямленное русло

От с. Чучулень до Чимишлии русло Когылника выпрямлено и углублено, а заливной луг почти полностью распахан. На берегу растут ивы и полевые сорняки. По мере удаления от истока постепенно уменьшается количество экземпляров ив.

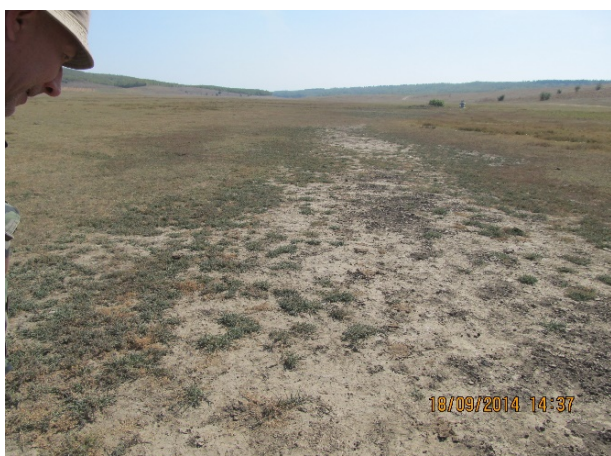
Река Ялпуг, засоленная пойма

Пойменный луг широкий, ниже с. Кирсово он достигает 5 км. Почвы засолены из-за накопления солей в поверхностных и подземных водах. Основной источник солей – высокая минерализация подземных вод и наличие соленосных пород.

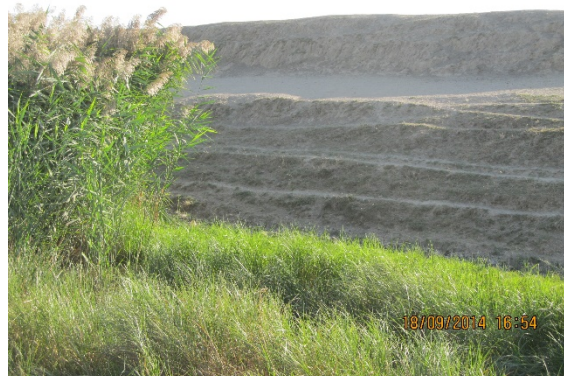
Река Ялпуг, Комрат, на валу следы от прохождения стад овец и коз

6. Интенсивная эксплуатация пойм и прежде заливных лугов в сельскохозяйственных целях, в том числе и интенсивный выпас скота – один из ведущих факторов деградации растительных сообществ поймы и прибрежной полосы.
